KAMPFMITTELVORERKUNDUNG

„Elsenz, Wolfsgasse II, Wohngebiet“

AUSWERTUNGSPROTOKOLL

Stufe 1: Kampfmittelvorerkundung

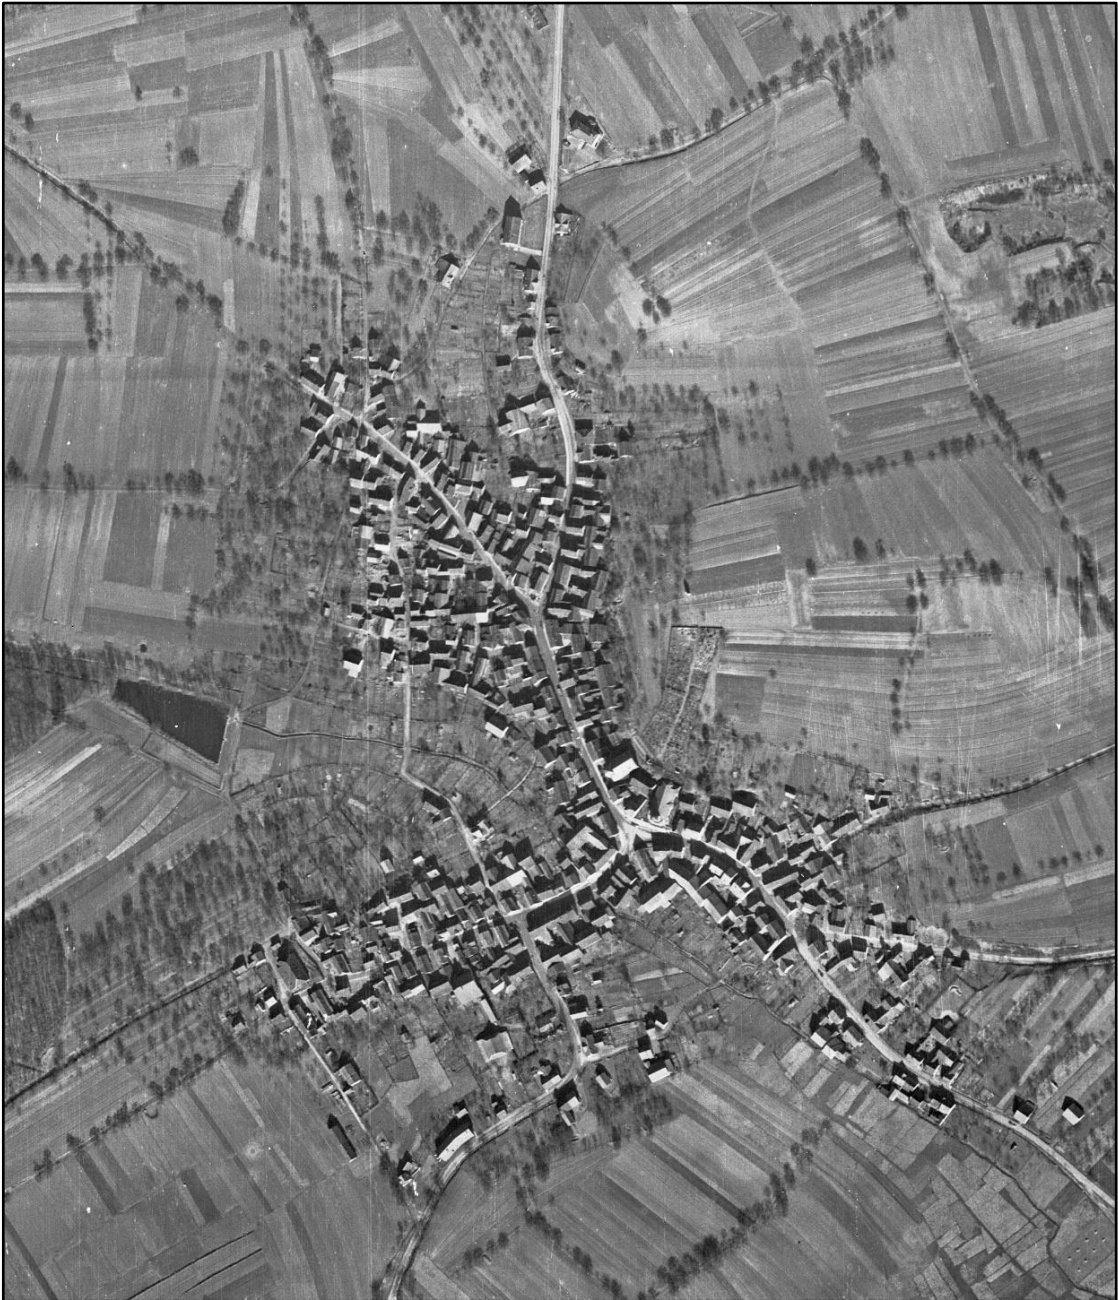
Elsenz am 15.03.1945
(Flugnummer: 34-3551, #3221, Ausgangsmaßstab ca. 1 : 11.000)

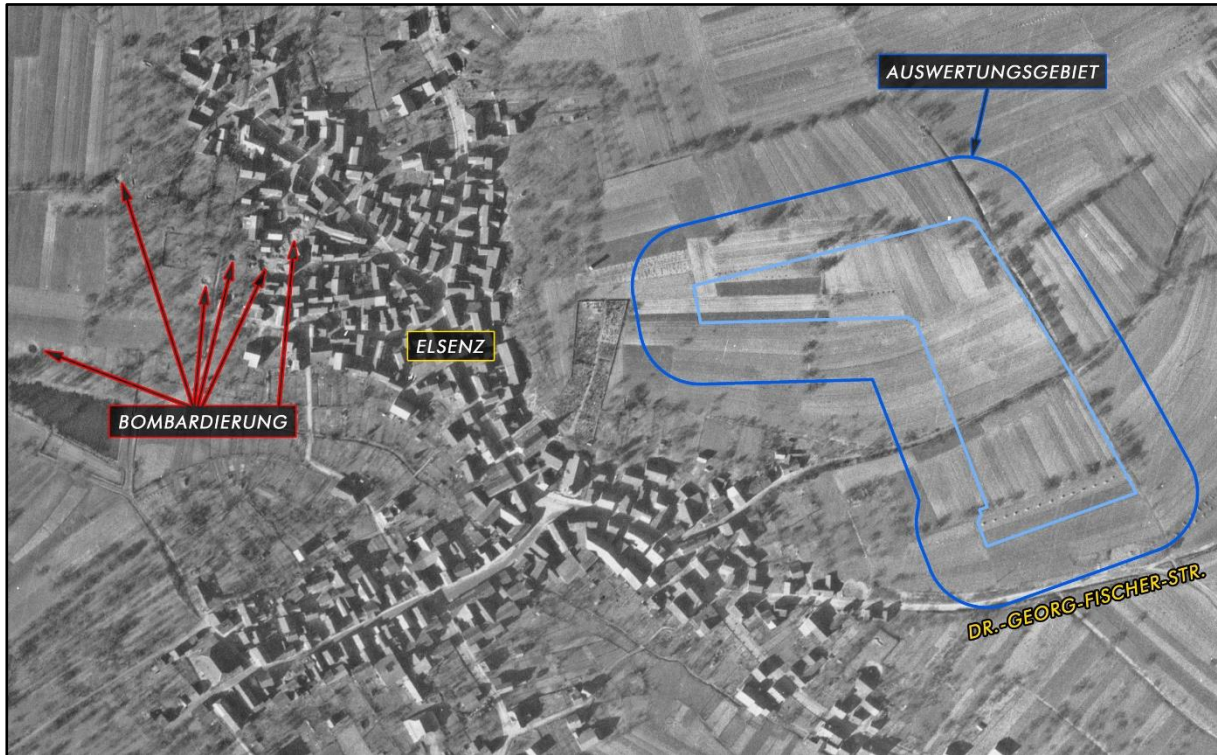
Die Lage des Bauprojektes (vgl. Abb. 1-2, hellblaue Markierung) wurde näherungsweise auf die historischen Luftbilder übertragen und mit einem Sicherheitspuffer von 50 m versehen (vgl. Abb. 2, dunkelblaue Markierung).

Abb. 2: Bombentrichter und zerstörte Gebäude westlich des Auswertungsgebietes (dunkelblau) am 15.03.1945 (Flug-Nr. 34-3563, #3184).

1. Das Auswertungsgebiet war zur Zeit des Zweiten Weltkrieges landwirtschaftlich genutzt. Zwischenzeitlich hat man Elsenz bis an den Westrand des geplanten Bauareals erschlossen (vgl. Abb. 1-2).
2. Die Bodensicht ist größtenteils uneingeschränkt, partiell führt Vegetation zu Beeinträchtigungen (vgl. Abb. 2). Aufgrund der unterschiedlichen Aufnahmezeitpunkte der Luftbildserien (vgl. Tab. 1) können durch Schattenfall bedingte Erkenntnislücken minimiert werden.
3. Am 15.03.1945 (Flug-Nr. 34-3563) lassen sich 320-550 m westlich des Projektgebietes Bombentrichter und zerstörte Gebäude identifizieren (vgl. Abb. 2), die aus einem nicht aktenkundigen Luftangriff resultieren. Aufgrund der Entfernung ist hieraus keine Gefährdung für das Untersuchungsareal abzuleiten.
4. Den ausgewerteten Luftbildserien sind keine Hinweise auf eine Belastung des Projektgebietes durch Kampfmittel zu entnehmen.
